# دراسة الانهيارات الإنشائية في المقدمة الأمامية والخلفية لسفن بضائع الصب

\* مروان خليل غويله ، بلقاسم محمد الأعوج ، عبدالسلام رمضان دلف

كلية الموارد البحرية ، الجامعة الأسمرية الإسلامية ، زليتن ، ليبيا.

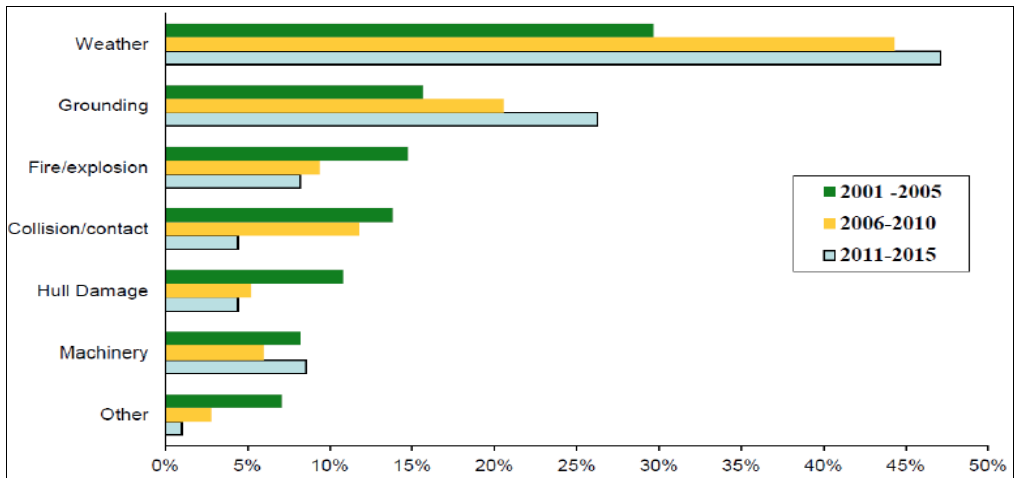
الشكل (1) إجمالي الخسائر حسب الأسباب لجميع أنواع السفن التي تزيد عن 500 طن [4].

تهتم الدراسة في هذا البحث بدراسة العيوب الإنشائية التي تحدث لبدن السفينة وتحديد أكثر العناصر الإنشائية احتمالاً للانحيار لذلك تسلط الدراسة الضوء على هذا الموضوع لمحاولة تجنب هذه الأخطار. كما هو معروف هناك عدة عوامل تؤثر على حالة أجسام السفن من بينها عمر السفينة الذي يؤدي إلى التدهور الهيكلي بسبب تلف الطلاء والتآكل والتشقق والتشوه (الخدوش)، والأضرار الميكانيكية بسبب البلى. تتميز سفن ناقلات البضائع السائبة ببعض الخصائص الفريدة التي تؤثر على حالة الهيكل وتؤثر عليها مثل الحمل الصافي الكبير على القاع مزدوج، وضغوط القص العالية على جوانب الهيكل، ومعدل التحميل العالي، والقوة العرضية وغيرها [1،2،3]. على الرغم من ذلك، انخفض إجمالي خسارة السفن بسبب الأضرار التي تلحق ببدن السفن على مر السنين؛ ولكن لا تزال تمثل أحد أهم خمسة أسباب للخسارة الكلية للسفن التي تزيد حمولتها الإجمالية عن 500 طن. يمكن إثبات ذلك من خلال الإحصائيات الأخيرة للاتحاد الدولي للتأمين البحري حول إجمالي خسائر السفن خلال الفترة 2001-2015 على الشكل رقم (1).

يمكن أن يُعزى هذا الانخفاض إلى العديد من العوامل ، ومع ذلك ، فإن أحد الأسباب الرئيسية هو فهم أفضل للأحمال التي تعمل على هيكل البدن والمتطلبات الجديدة لإجراء التحليل العددي على هيكل البدن[4].

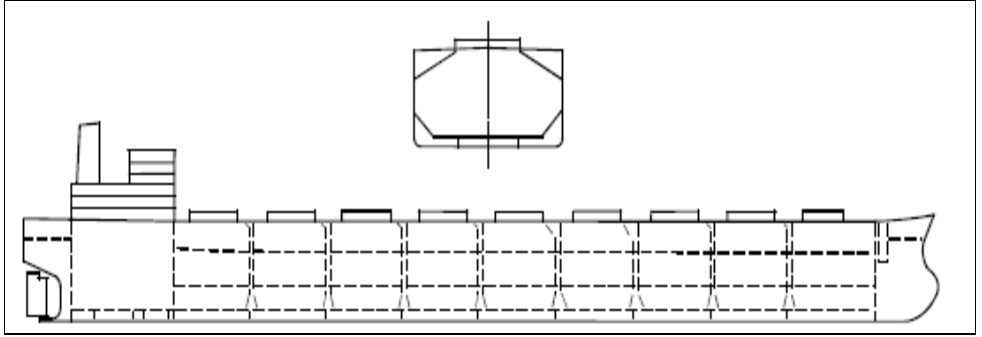
الشكل (2) منظر عام لناقل بضائع سائبة نموذجي

يقدم هذا الجزء إرشادات للسفن من نوع ناقل البضائع السائبة التي يتم إنشاؤها بسطح واحد وخزانات ذات قاع مزدوج ، وخزانات ذات قادوس وجانب علوي في أماكن الشحن ، ويهدف في المقام الأول إلى نقل البضائع الجافة ، بما في ذلك الخام ، بكميات كبيرة. يوضح الشكل (2) المنظر العام النموذجي لسفن ناقلات البضائع السائبة.

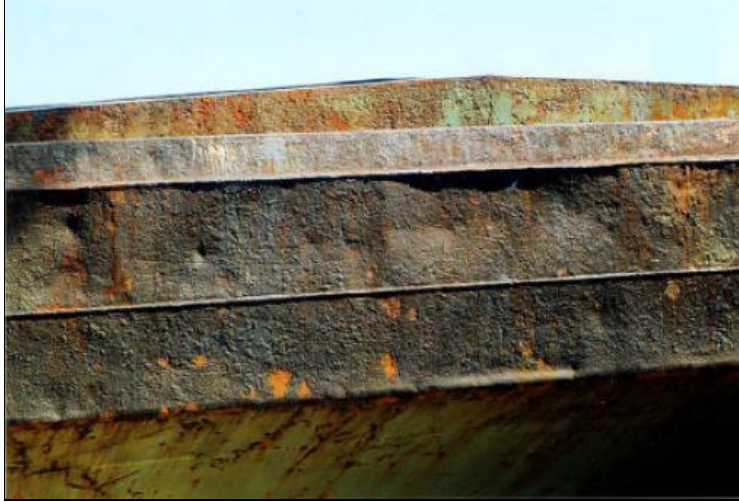
الشكل (3) التآكل الثقيل لسطح الفتحة وسطح الخزان العلوي

وقد يحدث تآكل شديد لسطح الفتحة داخل عنبر البضائع وسطح الخزان العلوي ، بسبب صعوبة الوصول لصيانة الطلاء الواقى. قد يؤدي هذا إلى حدوث كسور في الهيكل كما موضح في شكل رقم (3).

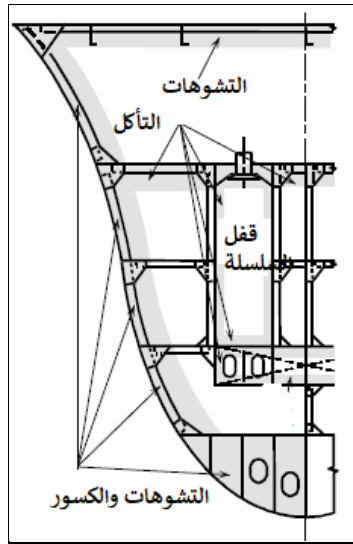
الشكل (4) الهيكل الأمامي - مناطق الانهيارات المحتملة

من المرجح أن يبدأ الهدر (والكسور اللاحقة المحتملة) في المواقع كما هو موضح في الشكل (4) وينبغي إيلاء اهتمام خاص لهذه المناطق. يجب إجراء فحص عن قرب مع اختيار قياسات سمك تمثيلية لتحديد مدى التآكل.

عادة ما يتم العثور على الكسور في خزان الذروة الأمامية عن طريق الفحص الدقيق للهيكل الداخلي للخزان. حيث غالبًا ما توجد الكسور في المنطقة الانتقالية ويجب الإشارة إلى الجزء 1 ، المنطقة 2 و 3. يمكن ملاحظة الكسور التي تمتد عبر سماكة الطلاء أو خلال اللحامات الحدودية أثناء اختبار ضغط الخزانات و الشكل (4) الهيكل الأمامي - الشكل (4) يوضح مناطق الانهيارات المحتملة (2،3،5،6).

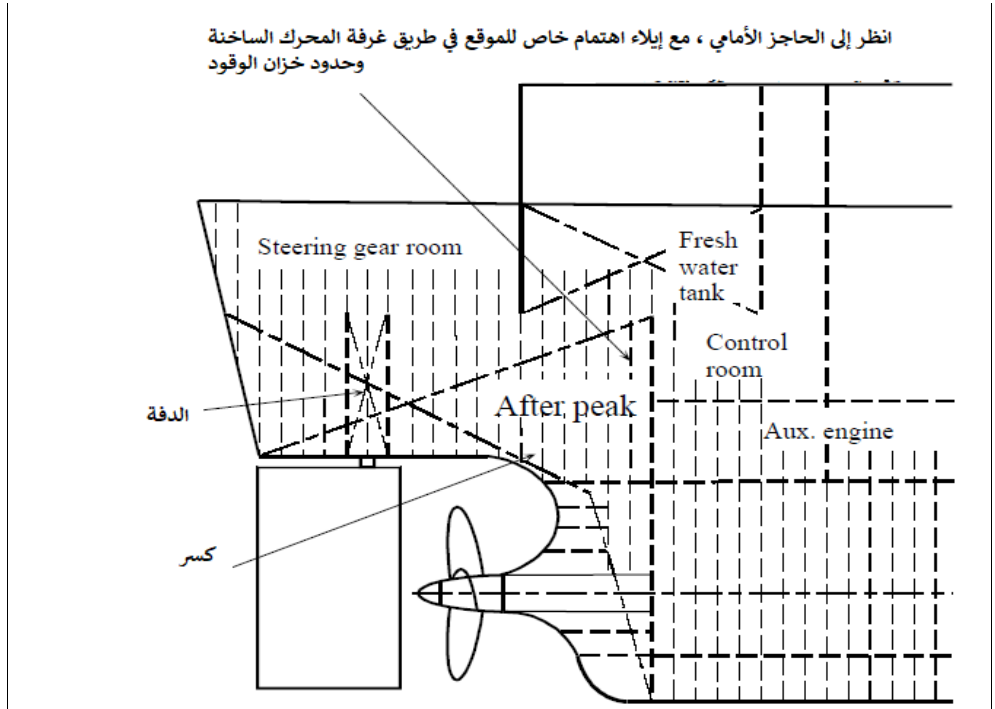
الشكل (5) الهيكل الخلفي - مناطق الانهيارات المحتملة

من المرجح أن يبدأ الهدر (والكسور اللاحقة المحتملة) في المواقع كما هو موضح في الشكل (5). يجب إجراء فحص عن قرب مع اختيار قياسات السماكة التمثيلية لتحديد مدى التآكل. يجب إيلاء اهتمام خاص لحدود خزان الوقود والمساحات المجاورة لغرفة المحرك الساخنة.

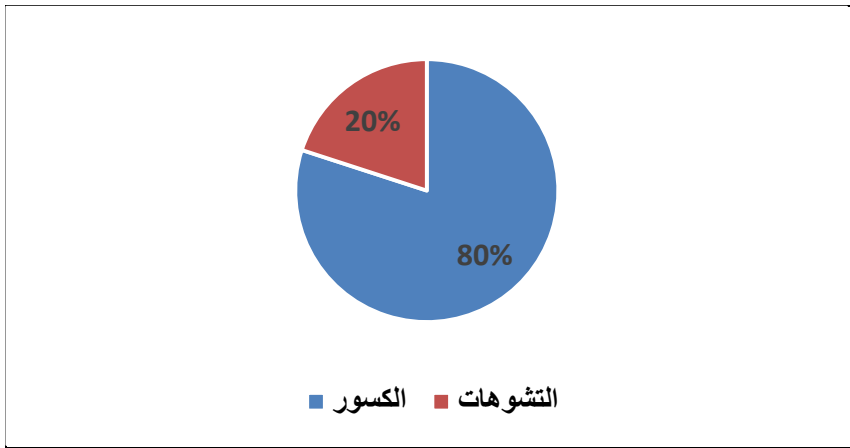
الشكل (6) عدد الانهيارات الإنشائية المتوقع حدوثها في مناطق النهاية الأمامية والخلفية

يمكن تصنيف جميع الانهيارات الإنشائية المتوقع حدوثها في الجزء الثاني من السفينة وهي منطقة النهاية الأمامية والخلفية إلى : الكسور والتشوهات كما هو مبين في الشكل رقم (6). حيث إن الكسور هي أكثر الانهيارات الإنشائية المتوقع حدوثها على السفينة وذلك بنسبة حوالى 80% من مجموع الانهيارات الإنشائية المتوقعة بينما تعد التشوهات هي أقل الانهيارات الإنشائية المتوقع حدوثها وذلك بنسبة 20% فقط [8].

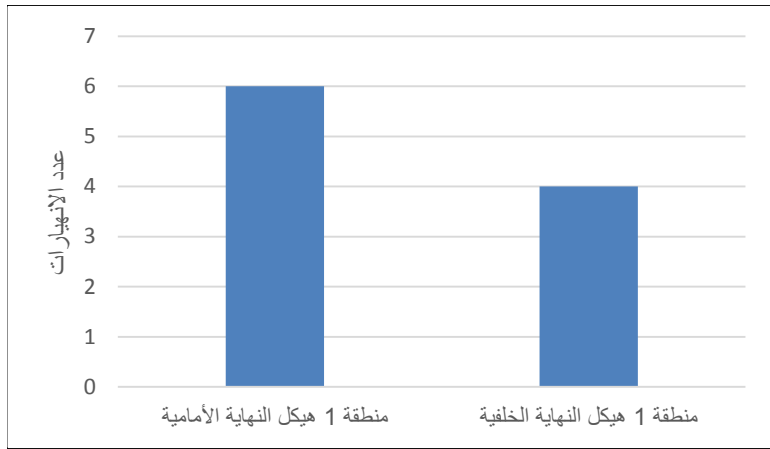
الشكل (7) عدد الأخطاء الإنسانية لكل منطقة من مناطق النهاية الأمامية والخلفية

ويمكن تصنيف الأماكن الأكثر عرضة لحدوث الانهيارات الإنشائية بها من النتائج التي تم الوصول إليها في هذا الجزء من السفينة حيث إن منطقة النهاية الأمامية أكثر عرضة لحدوث الانهيارات الإنشائية حيث إنها تتعرض إلى أحمال كبيرة بنسبة تصل الى 60% كما هو موضح في الشكل رقم (7).

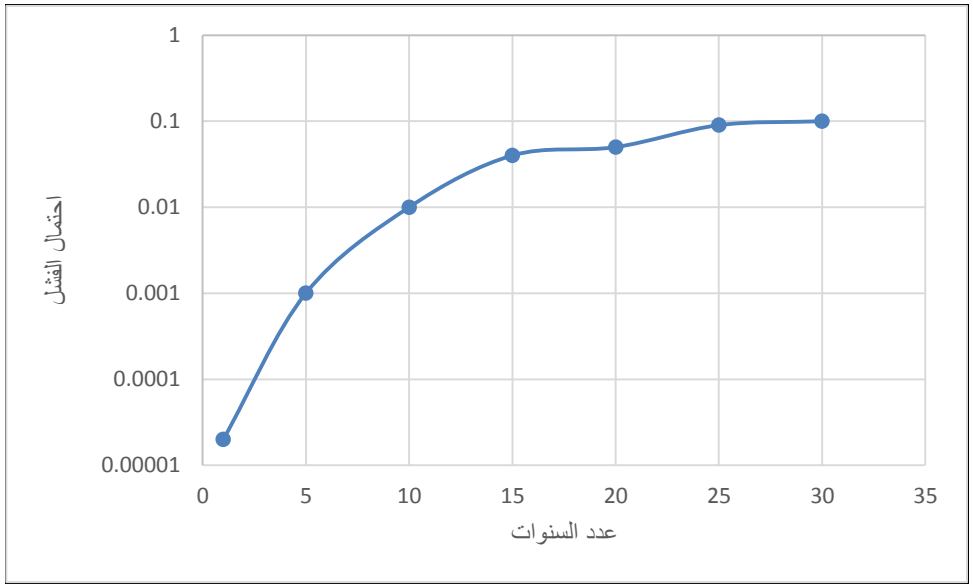
الشكل (8) احتمال الفشل المتوقع مع تغير الوقت بالسنوات.  
المصدر: (Chen et al., 2011)

تم اعتماد توزيع حجم الخلل الأولي المكافئ في تقييم الكسر ، ويفترض أنه يتبع توزيع Weibull (Moan & Song, 2000). عامل التصحيح الهندسي Y هو دالة مرتبطة بحجم الشق وكذلك العلامات الهندسية الأخرى، مثل نصف طول الشق وسمك الشفة. يعتمد عامل تضخيم الضغط  $M_k$  على عمق الشق والمعلمت الهندسية الأخرى ، مثل سمك الحافة ، وارتفاع اللحام ، وزاوية اللحام. تستند قيم Y و  $M_k$  إلى نيومان وراجو (Newman & Raju, 1981) وقد تم استخدامها على نطاق واسع في الدراسات السابقة لعملية تقييم أضرار التعب. بالنظر إلى المتغيرات العشوائية المرتبطة بنمو الشقوق الهندسية والتعب ، يمكن إنشاء Y و  $M_k$  طبقاً لما تم في هذه الدراسة (Maljaars & Vrouwenvelder, 2014). بالنظر إلى جميع العلامات المتضمنة في تحليل موثوقية التعب ، يتم الحصول على ضرر الإجهاد الاحتمالي لتفاصيل حساسة لإرهاق سطح السفينة التي تم فحصها. يتم حساب مؤشر الموثوقية لهذه التفاصيل باستخدام المعادلة (3) و الشكل (8) يوضح احتمال الفشل المتوقع مع تغير الوقت بالسنوات.

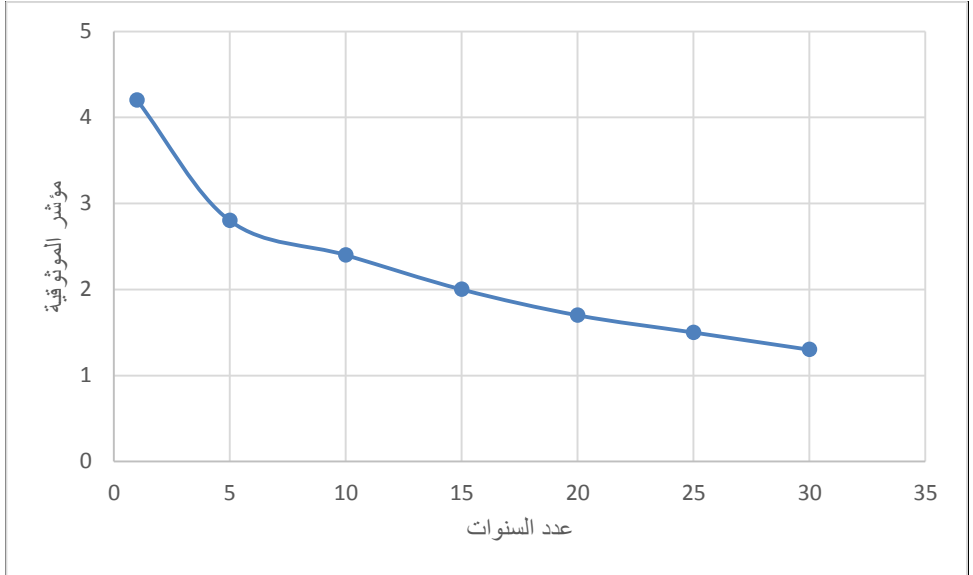
الشكل (9) مؤشر الموثوقية للاجهاد على سطح السفينة.  
المصدر: (Chen et al., 2011)

يظهر كل من احتمالية متغير الوقت لفشل التعب ومؤشر الموثوقية المرتبط به في الشكل (9). كما هو موضح ، يتناقض مؤشر الموثوقية لتفاصيل حساسة لإرهاق سطح السفينة بشكل ملحوظ مع مرور الوقت [10،11]..

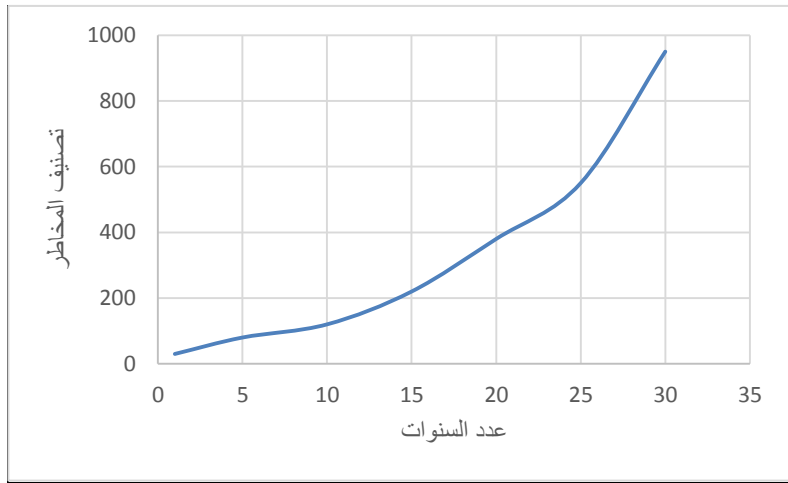
الشكل(10) تصنيف مخاطر الإرهاق خلال الفترة الزمنية التي تم التحقيق فيها.

حيث  $P$  هو احتمال حدوث حدث ضار و  $C$  هي نتيجة لهذا الحدث. ترتيب المخاطر بالتفصيل المعطى مبين في الشكل (10). كما هو موضح ، يزداد الترتيب بشكل كبير مع مرور الوقت حيث لا يتم تطبيق أي إجراء إصلاح على التفصيلات الحساسة لإرهاق سطح السفينة. كما يظهر في هذا الشكل المتوسط والمتوسط زائد و ناقص واحد للانحراف المعياري لتصنيف المخاطر.

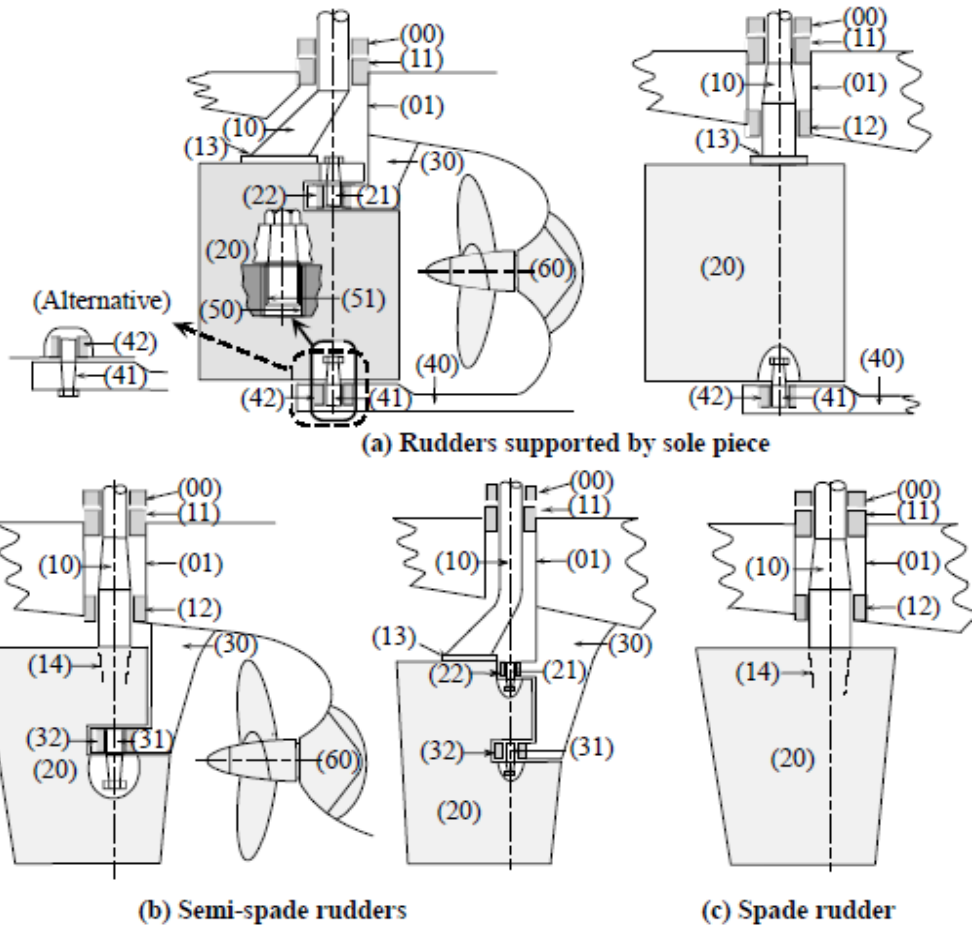
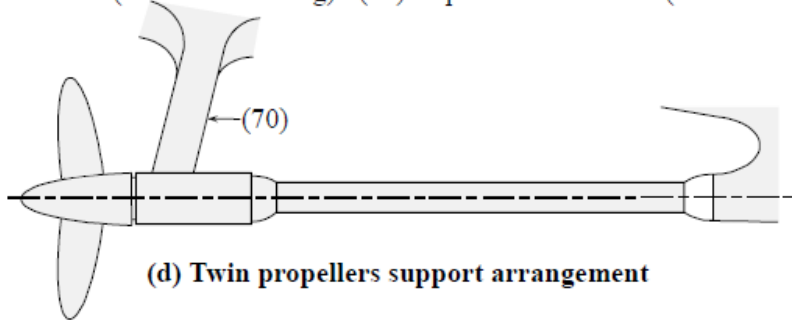
- (00)Rudder carrier (01)Rudder trunk (10)Rudder stock (11)Carrier bearing  
 (12)Neck bearing (13)Horizontal coupling(Flange coupling) (14)Cone coupling  
 (20)Rudder blade (21)Upper pintle (22)Upper pintle bearing  
 (30)Rudder horn (31)Horn pintle (32)Horn pintle bearing  
 (40)Sole piece (41)Bottom pintle (42)Bottom pintle bearing  
 (50)Bush (51)Sleeve(Liner)  
 (60)Propeller boss(Stern tube casting) (70)Propeller shaft bracket(Tail shaft strut)

الشكل (11) تسمية إطار المؤخرة وترتيب الدفة ودعم عمود المروحة [12:13].

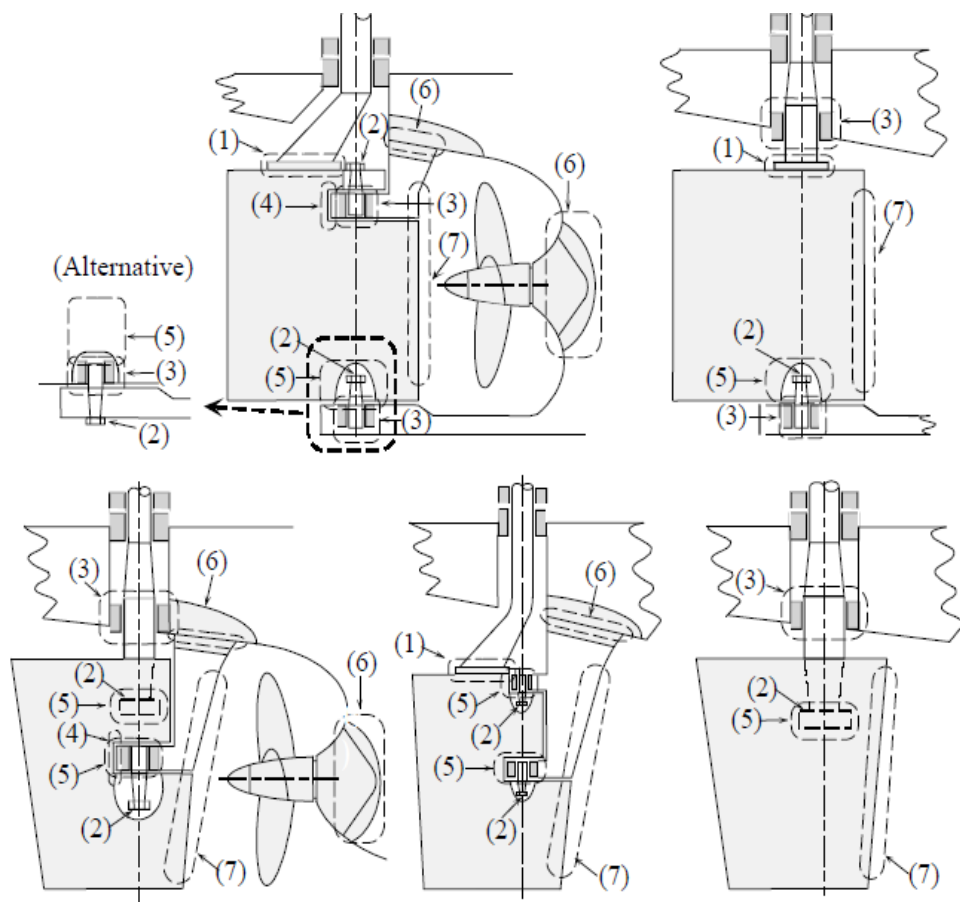
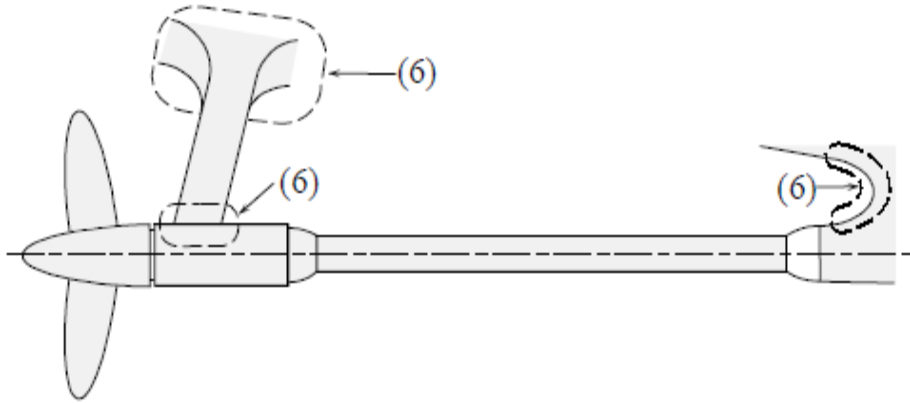
- (1) Fractures and loose coupling bolts
- (2) Loose nut
- (3) Wear (excessive bearing clearance)
- (4) Fractures in way of pintle cutout
- (5) Fractures in way of removable access plate
- (6) Fractures
- (7) Erosion

الشكل (12) الاماكن المتوقع حدوث الانهيارات بها [12،13].

ويرد ملخص لاماكن المشاكل المحتملة في الشكل (12)، المسح الكامل لترتيب الدفة ممكن فقط في الحوض الجاف. ومع ذلك ، في بعض الحالات ، يمكن إجراء معاينة بما في ذلك مسح للأضرار من قبل الغواصين أو باستخدام سفينة مجهزة [12،13،14].
